KRAŠTOTYRA

VILNIUS — 1971

ŽEMAITIŠKA TROBA, STATYTA 1643 M.

IGNAS JABLONSKIS

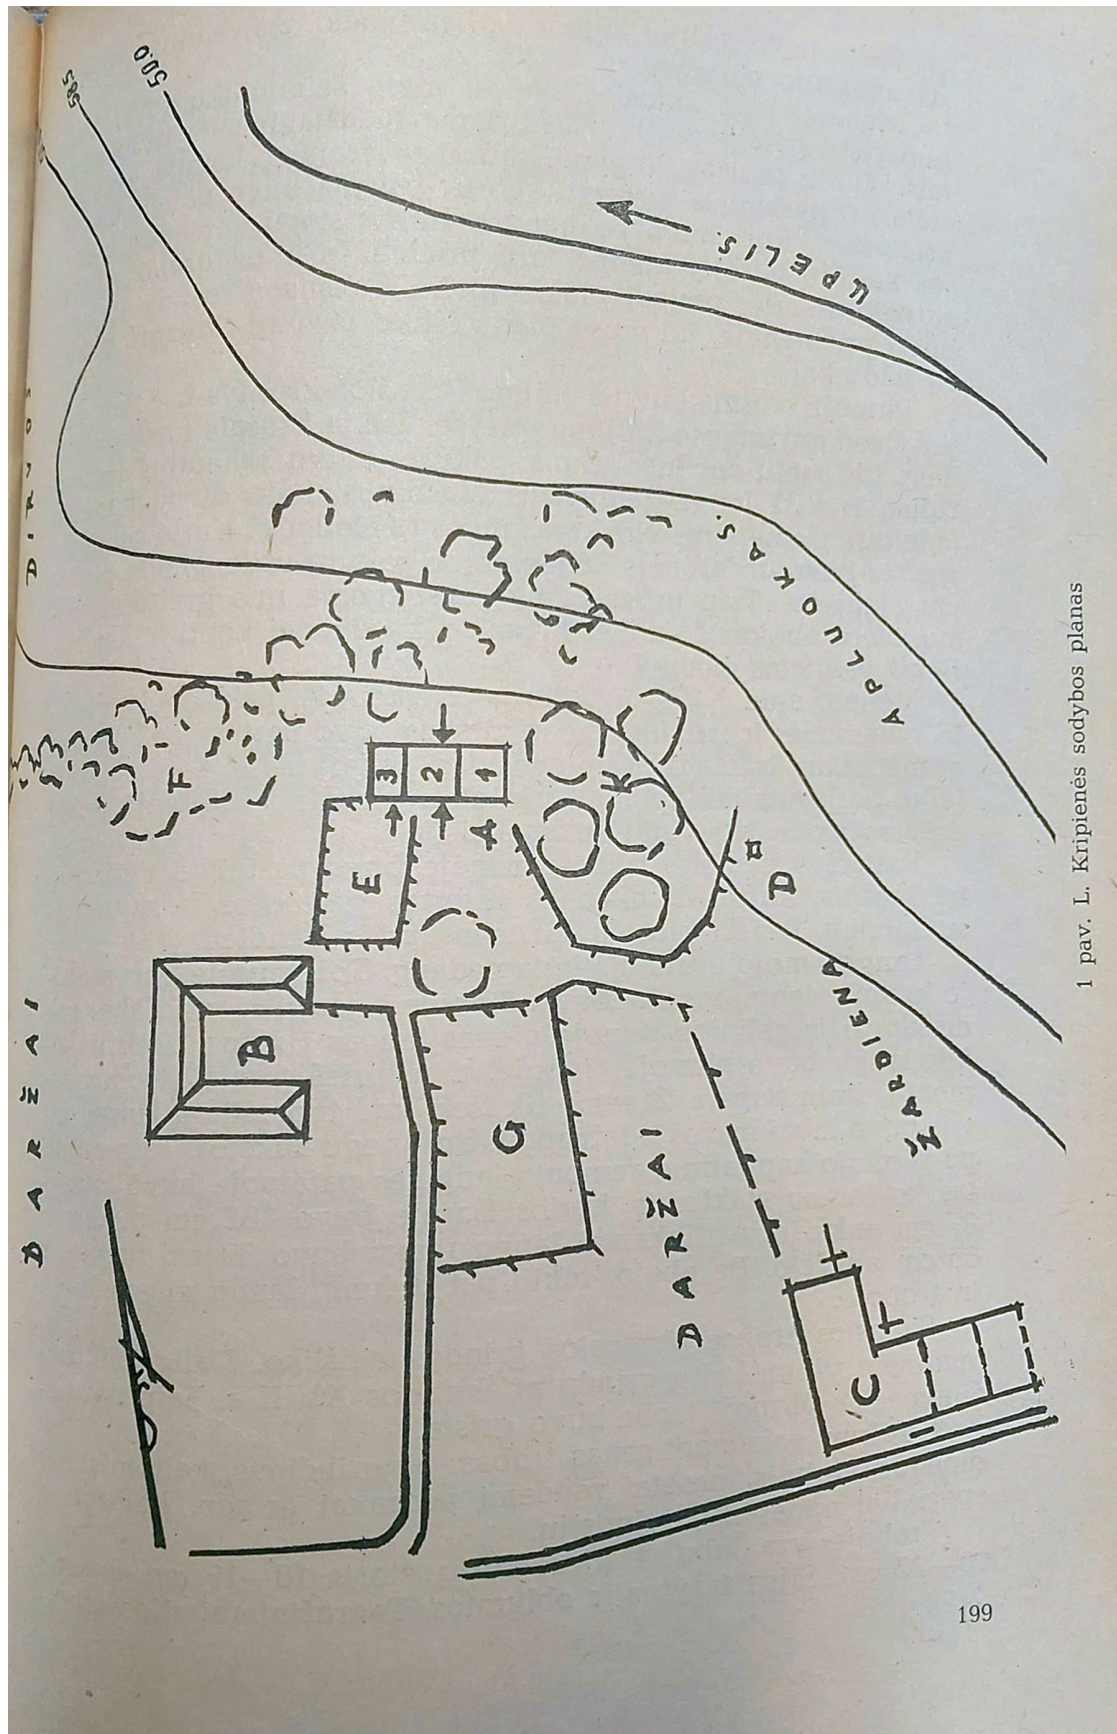
1 pav. L. Kripienės sodybos planas

Kripių sodybos situacija paprasta, būdinga senosioms to krašto sodyboms (1 pav.). Gyvenamas namas — troba, tur būt, nuo pat šios sodybos įsikūrimo yra buvusi bevardžio upelio šlaito viršuje. Trobos prastasis šonas — *užduralis* yra atsirėmęs į 2—3 m gilumo minėto upelio daubos pašlaitę. Taip buvo patogu pro *durales* išmesti į pašlaitę šiukšles, sudužusių puodų liekanas ir visa, kas jau nebetiko buityje (Reikia pasakyti, kad upelių pašlaitėse įsikūrusių sodybų šeimnininkai ir iki šiolei taip daro). Užtat gerasis kiemas švarus. Čia auga kaštonai, liepos, klevai ir kiti medžiai. Jų tiek daug, kad tuščio gerojo kiemo beliko vos keli žingsniai. Šioje sodyboje nėra klėties, dėl to, gal būt, tie medžiai ir prisislinko taip arti trobos.

Kaip ir visose senovinėse šios apylinkės sodybose, taip ir šioje beveik lygiagrečiai su troba, vos keletą metrų už trobos prastojo galo, stovi trilinki tvarteliai. Tvirtelius statė iš kelių kartų, tik sunku nustatyti, kuri dalis seniausia.

Prie gerojo trobos galo yra senas sodas, o už jo, kiek žemesnėje vietoje, — pirmasis sodybos šulinys mediniu rentiniu.

Kiek toliau už šulinio, šiek tiek įkypai trobos išilginei linijai, prie pat bevardžio upelio daubos pradžios, tebestovi gerokai apleistas dvilinkis klojimas su *palagu*.

Už 150 m vakarine sodybos puse pravingiuoja senas tarpkaiminio susisiekimo kelias. Iš šio kelio pietine sodybos puse, pro tvartelių *laidarą*, kieman įsuka sodybos keliukas. Iš kiemo galima nuvažiuoti į *žardieną* ir į klojimą.

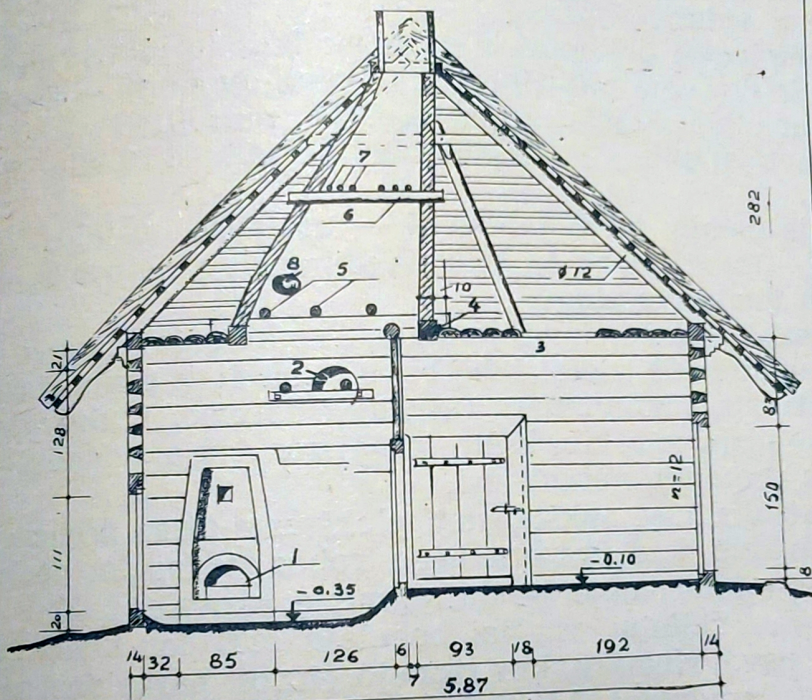
2 pav. L. Kripienės trobos skersinis piūvis

PIŪVIS 1-1

1. Buvusi pakura.
2. Anka garvelkiui.
3. Galinis vainikas.
4. Kamino pėdės.
5. Rieklės apatinės.
6. " viršutinės.
7. Akštys
8. Anka dūmams.

Trobo išplanavimas labai paprastas (2 pav.). Pirmosios trobos keturkampis rentinys, surėstas į sąsparas įžambiuoju už-

piovimu, buvo 5,70 m ilgio ir 5,87 m pločio. Šis rentinys viduje dar neturėjo pertvarų.

Troboje yra lubų 4 sijos, kurių storis 18–19 cm, aukštis 20–22 cm. Sijos tašytos ir obliuotos. Pagražinimui sijos apati-

niai kampai nusklembiami, t. y. nupiaunami įkypai. Ši apatinė sijos kampą nusklembdavo 10–12 cm nuo išorinės sienos (vidaus pusėje).

Gerojo kiemo pusėje sijos prasikiša išorėn apie 18 cm ir pagražintos keturiomis laiptuotomis užkartomis, užduralio pusėje sijų galai išorėn prasikiša po 8 cm ir pagražintos tik viena užkarta. Toks sijų pagražinimo būdas Kretingos rajone aptinkamas dar ir XVIII a. pirmojoje pusėje. Matyt, tai dar senesniųjų meistrų statyta. Daugiausia XVIII a. pr. ir vid. pastatuose sijų laiptelinis pagražinimas pereina į labai supaprastintą sijos galo užbaigimą viena stačia užkarta, kurios apatinė dalis apvalinama, o jos aštrūs kampai nusklembiami.

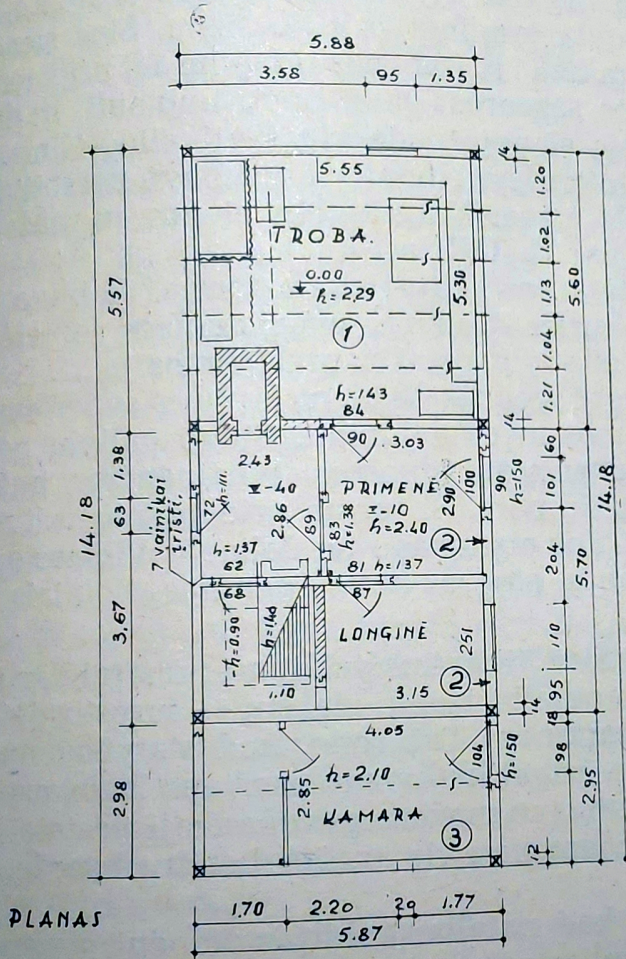
3 pav. L. Kripienės trobos planas

Pačioje priemenėje, be durų į menę, krosnies pakuros ir vietos atviram židiniui, vargiai begalėjo būti dar kokia nors patalpa (3 pav.). Neaišku, kur stovėjo girkos, parankinis namų inventorius, produktai. Menė buvo švarioji patalpa, o, be to, ir vietos ten buvo labai nedaug. Bet Krių troboje buvo tokių dar patalpų — kamary. Viena jų, tai dabartinė langinė, o kita — greta jos esanti maža patalpėlė, vadinama sklepu. Ar sklepe iš pat pradžių buvo rūšys, dabar nustatyti nebegalima. Greičiausia, tai buvo kamara produktų atsargoms laikyti. Rūšį buvo galima įsiruošti vėliau. Vadinamajame sklepe vargiai galėjo stovėti girkos, nes ši patalpa neturėjo tiesioginio apšvietimo, o šviesti balana — labai jau nepatogu ir netikslinga. Todėl, reikia manyti, malimui tinkamiausia vieta buvo langinė, nes jau pačioje pradžioje ji turėjo langelį (todėl ši patalpa ir vadinama langine).

1. Troba statyta 1643 metais
2. ? statyta apie 18 a. I pusę
3. Kamara pristatyta 19 a. II p.
4. S - Lubų sijos
5. // // // Mūras - iš molio.

Ties šiomis kamaramis stogas užsibaigė ketvirtuoju šlaitu. Visos trobos ilgis — 11,31 m, o plotis — 5,87 m.

Tokiu būdu, trobos pastatą sudarė ne viena, bet dvi atskirai į sąsparas suręstos keturkampės dėžės, seniau vadinamos pirtimis, kurios tarpusavyje sujungtos pereinamąja dalimi — priemene.

Šios trobos plane matome, kad kamarių rentinio ketvirtasis kampas (tarp priemenės ir langinės) nėra įrištas į išorinę sieną. Ši siena išorinėn įleista visu rąsto storiu, padarant joje 60 mm vertikalinę išimą.

Toks silpnas rąstų sienų sujungimas yra ypač retas. Čia jis, greičiausiai, atsirado po trobos kapitalinio remonto, kurio metu buvo perstatyta langinės išorinė siena. Šios sienos naujieji rąstai buvo prakišti ištais per langinę ir priemenę. Vidaus skersinės sienos sąsparos galai buvo nupiauti ir įleisti į tam reikalui išorinėje sienoje padarytą vertikalinę išimą.
